CASTILLO DE SALVATIERRA

Amador RUIBAL RODRIGUEZ

**Resumen:** Fortaleza musulmana citada en las crónicas de los siglos XII-XIII. Los caballeros calatravos la conquistaron, tras la derrota cristiana de Alarcos. Situada dentro del territorio islámico, controlaba varias vías de comunicación. Se organizó su recuperación en 1211. Un fuerte ejército almohade, con 40 máquinas de guerra y tras dos meses de asedio, la conquistó. Fue tan reforzada que el ejército cristiano, que venció en Las Navas, en 1212, pasó ante sus muros sin osar atacarla. Fue ocupada definitivamente diez años después.

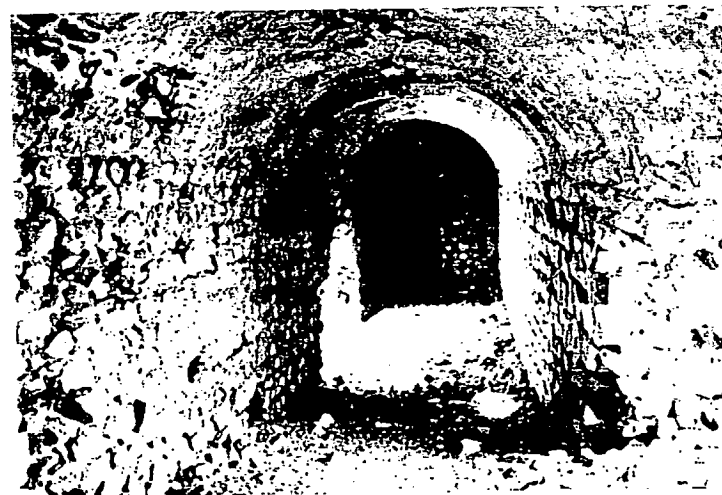
La segunda cámara, semisubterránea, más reducida que la anterior.

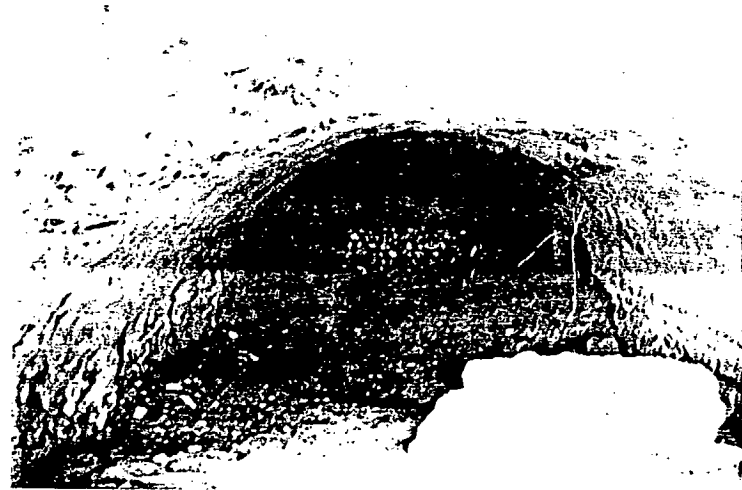
Salvatierra. Vista de la cámara central de esta serie de tres que corre en sentido Este-Oeste. En el suelo se aprecia la boca del aljibe.

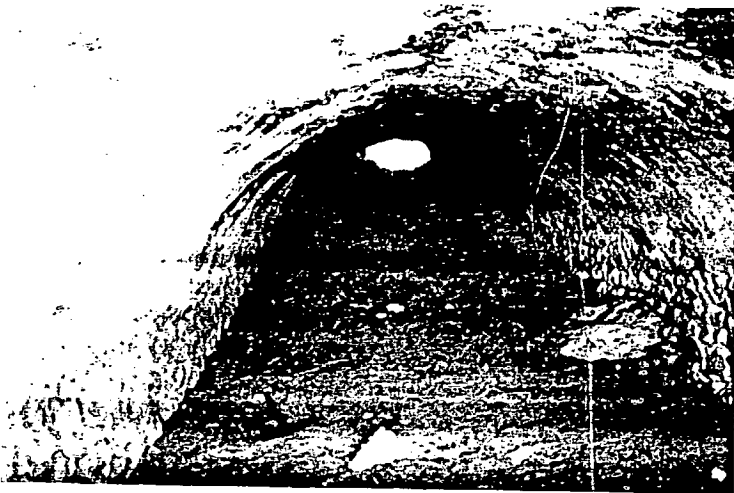
Vista de la mayor y más extensa de estas cámaras.

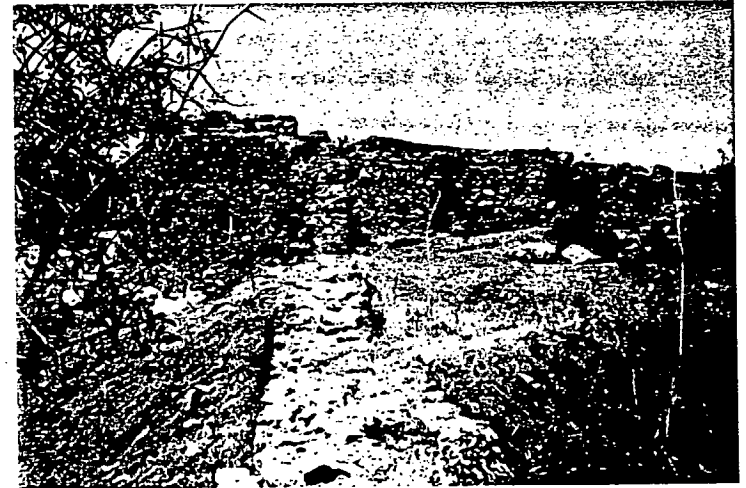
Salvatierra. Detalle de los restos de la muralla principal tras la torre pentagonal que domina la barbacana. A la derecha se ven los restos de la gran cámara que había tras la cortina.

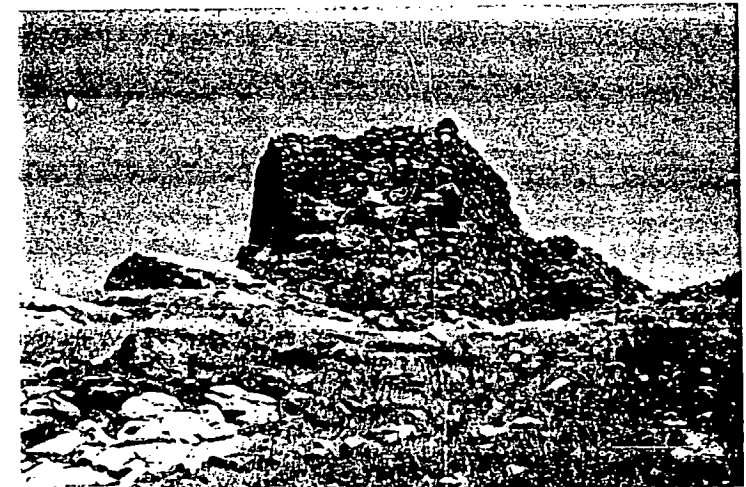
Restos de la gran torre pentagonal situada en el centro del frente oeste del recinto principal de Salvatierra.

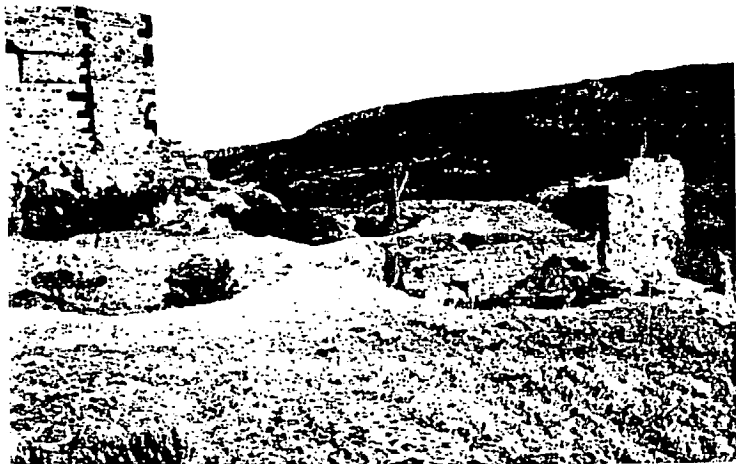
Detalle de esa gran torre pentagonal y de las construcciones que había tras ella. Vista desde el interior del recinto principal. A la izquierda de la foto, ante la torre del homenaje, los huecos que indican la existencia de más construcciones subterráneas.
